İnternal Rezorbsiyon Olgusu ve Tedavisi

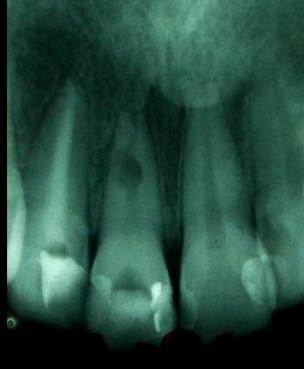
3 ay sonra

İnternal rezorbsiyon sahasına geldiğinde apeks ölçer cihazın, kök ucundaymış gibi sinyal vermemesi umudumuzdu ancak en son seansa kadar bile bu olmadı. Ancak hastanın dolgunluk hissi, kök ucuna baskı yaptığında ağrı hissi, ısırmadaki sıkıntıları geçmiş oldu.

Bu işlem yaklaşık 1,5 ay arayla 4 kez tekrarlandı. Sodyum hipoklorit, her seferinde 5 dakika kadar içerde bekletildi. Seanslar arasında hastanın geri kalan tedavileri yapıldı. Aynı zamanda ön grup diğer dişlerin ve bu dişin de kompozit dolgusu yapıldı.

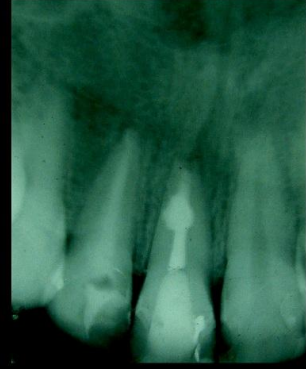
6 ay sonra

En son seansta ise yine 4'lü yıkama yapıp kanal iyice kuruladıktan sonra apeks bulucunun ilk sinyali verdiği rezorbsiyon sahasının 1 mm üstüne kadar MTA ile kanalın daha koronalde kalan bölümü ise 80 numaralı güta ve yardımcı gütalar ile dolduruldu. Dişin koronal dolgusu 3m Supreme XT A1D ile yapıldı, hasta takibe alındı... Şu an itibariyle 2 yıldır sorunsuzdur..
